# SMITVAD - VALOR'CAUX

## Synthèse du bilan quadriennal de la qualité des eaux souterraines

Site de Brametot

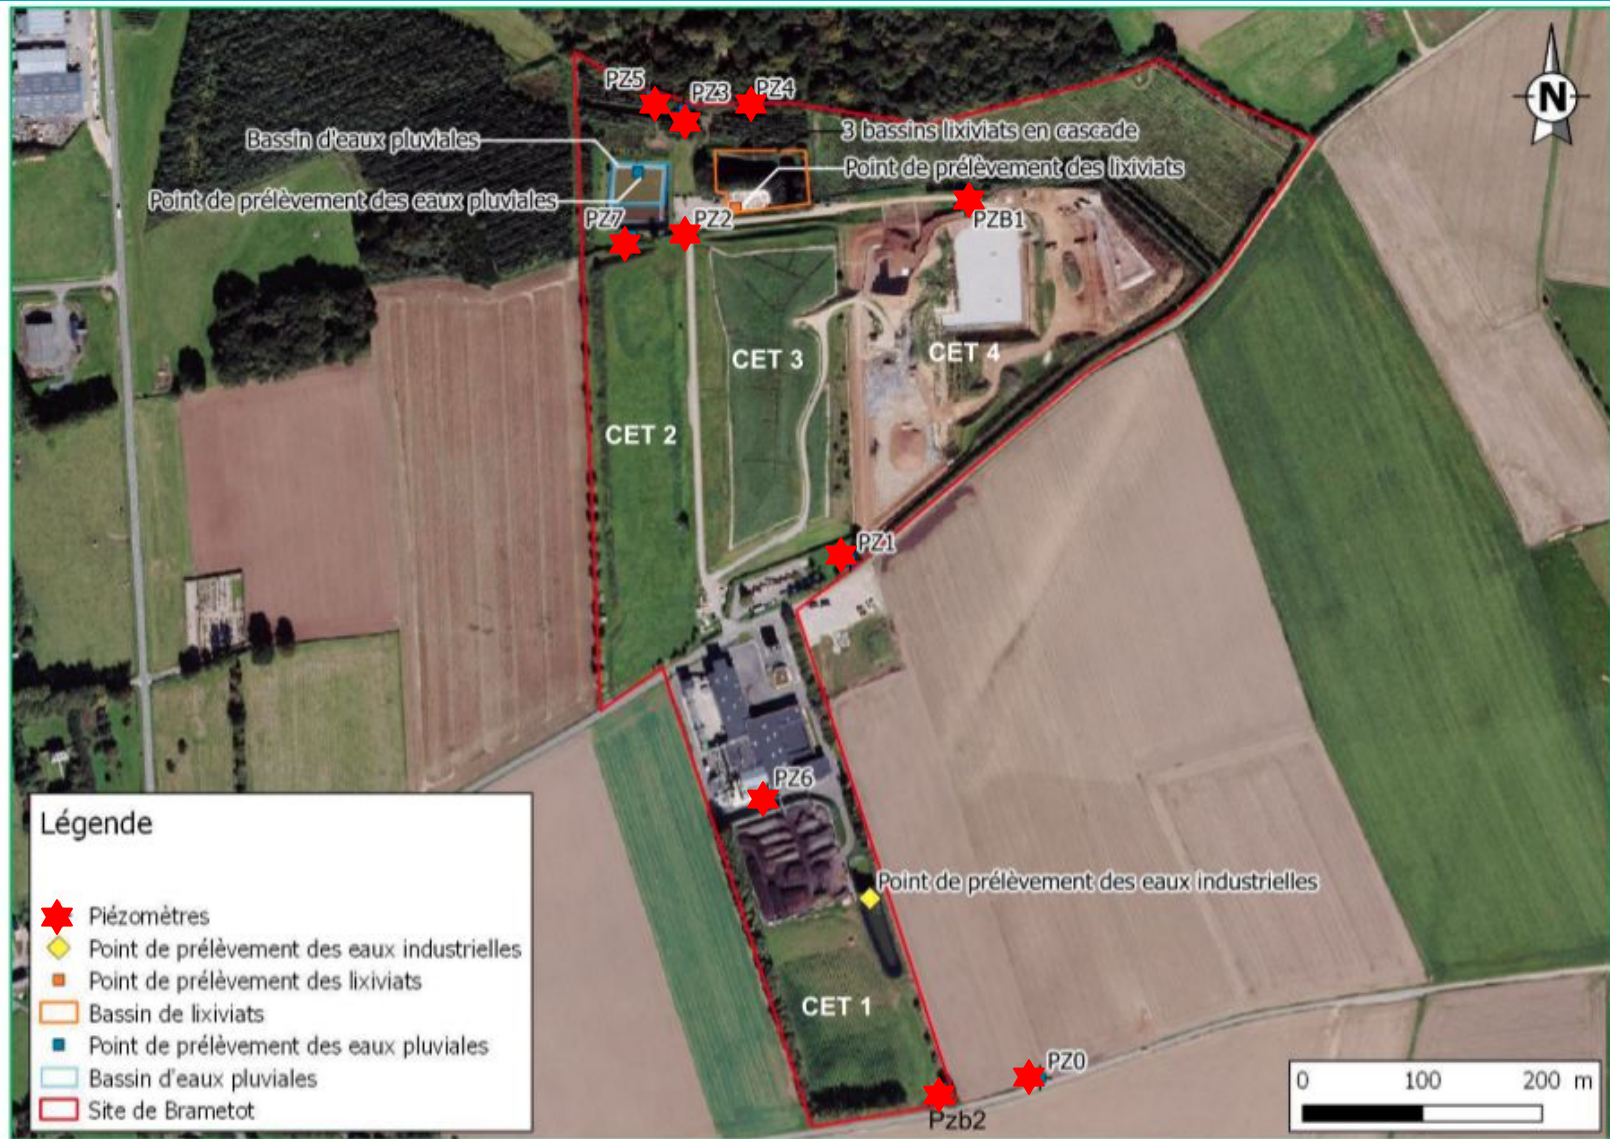
**Figure 1 : Localisation des piézomètres objet du suivi (source : rapport Ginger-Burgeap du 25/09/2019)**

Ce site fait l'objet d'un suivi de la qualité des eaux souterraines depuis 2004 (année de reprise du site par le SMITVAD). Le site de Brametot est équipé d'un réseau de surveillance de la qualité des eaux souterraines, composé de 10 piézomètres dont 7 font l'objet de prélèvements à une fréquence semestrielle (Pz0, Pz1, Pz4, Pz5, Pz6, Pz7 et PzB1).

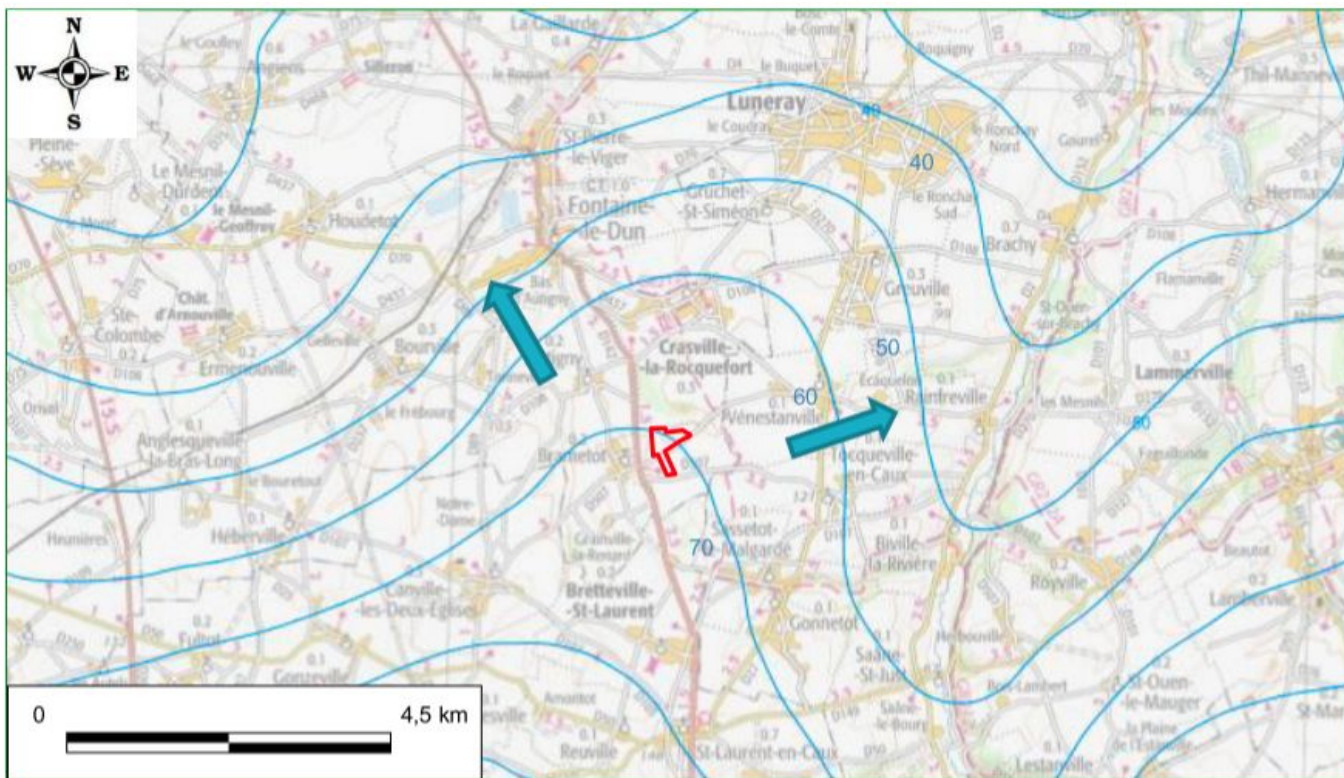
La cote altimétrique de la nappe de la Craie au droit du site atteint environ + 70 m NGF en période de Moyennes Eaux, soit entre 20 et 30 m en partie basse du site (Pz4) et entre 40 à 45 m de profondeur en partie haute du site. Le sens d'écoulement matriciel serait globalement dirigé du sud-ouest vers le nord-est (vers la vallée de la Saône). Toutefois, le site serait sur une crête piézométrique et en fonction de la situation hydrogéologique, il n'est pas exclu que le sens d'écoulement soit orienté vers le nord-ouest (vers la vallée du Dun).

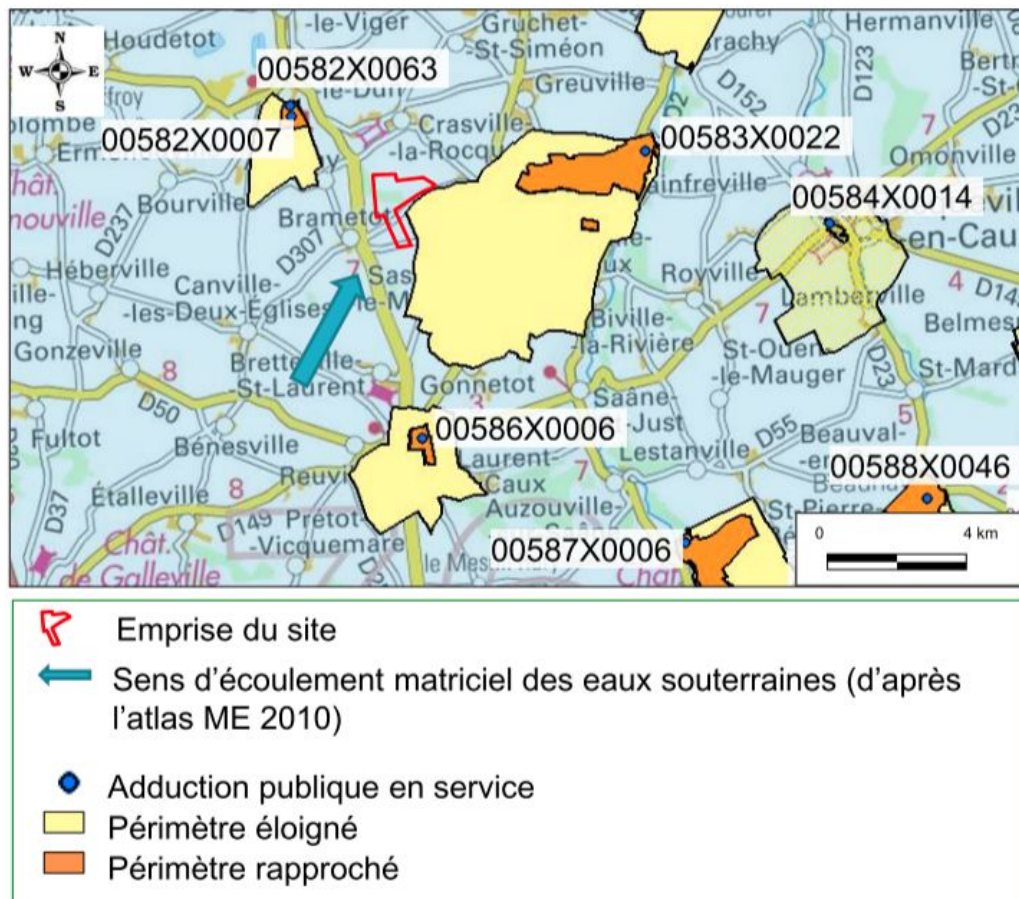
D'après les données collectées auprès de l'ARS de Normandie en décembre 2019, le site étudié est localisé en limite d'un périmètre de protection éloigné du captage AEP de Saint-Ouen-sous-Brachy (n°BSS : 00583X0022). Deux autres captages sont situés sur les communes limitrophes, comme présenté sur la figure ci-contre.

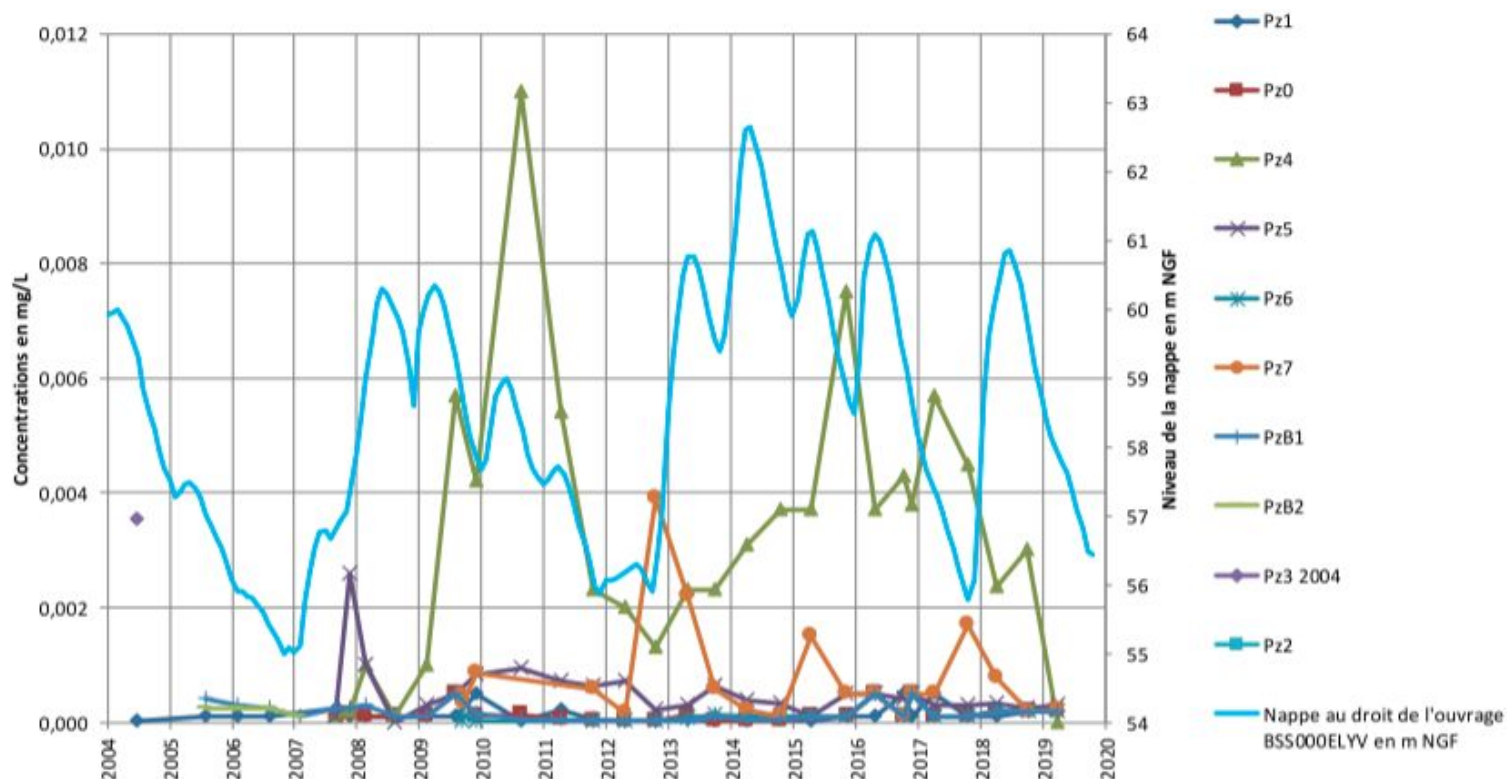
Ces impacts ne varient pas en fonction des concentrations dans les lixiviats (valeur maximale observée de 0,002 mg/l).

D'après les données de qualité qui nous ont été fournies pour les lixiviats collectés sur le site (bassins présents au nord du site), les concentrations en mercure mesurées dans les eaux souterraines au droit du site ne semblent pas être en lien avec la qualité des lixiviats (données sur les lixiviats toujours plus faibles que celles observées dans la nappe).

Au vu du contexte hydrogéologique local (sens d'écoulement général orienté du sud-ouest vers le nord-est), on ne peut pas complètement écarter le fait que les anomalies en Mercure quantifiées depuis 2004 sur Pz4, et plus ponctuellement sur Pz7 (autre ouvrage en aval du site) pourraient avoir pour origine des infiltrations en fond du CET 2 (ouvrage de stockage ne disposant pas de couche imperméable sous-jacente aux déchets).
