Commission de suivi de site - E'Caux Pôle

2/10/2023

Plan d'actions impact olfactif ISDUND

CARTOGRAPHIE DES ÉMISSIONS DIFFUSES

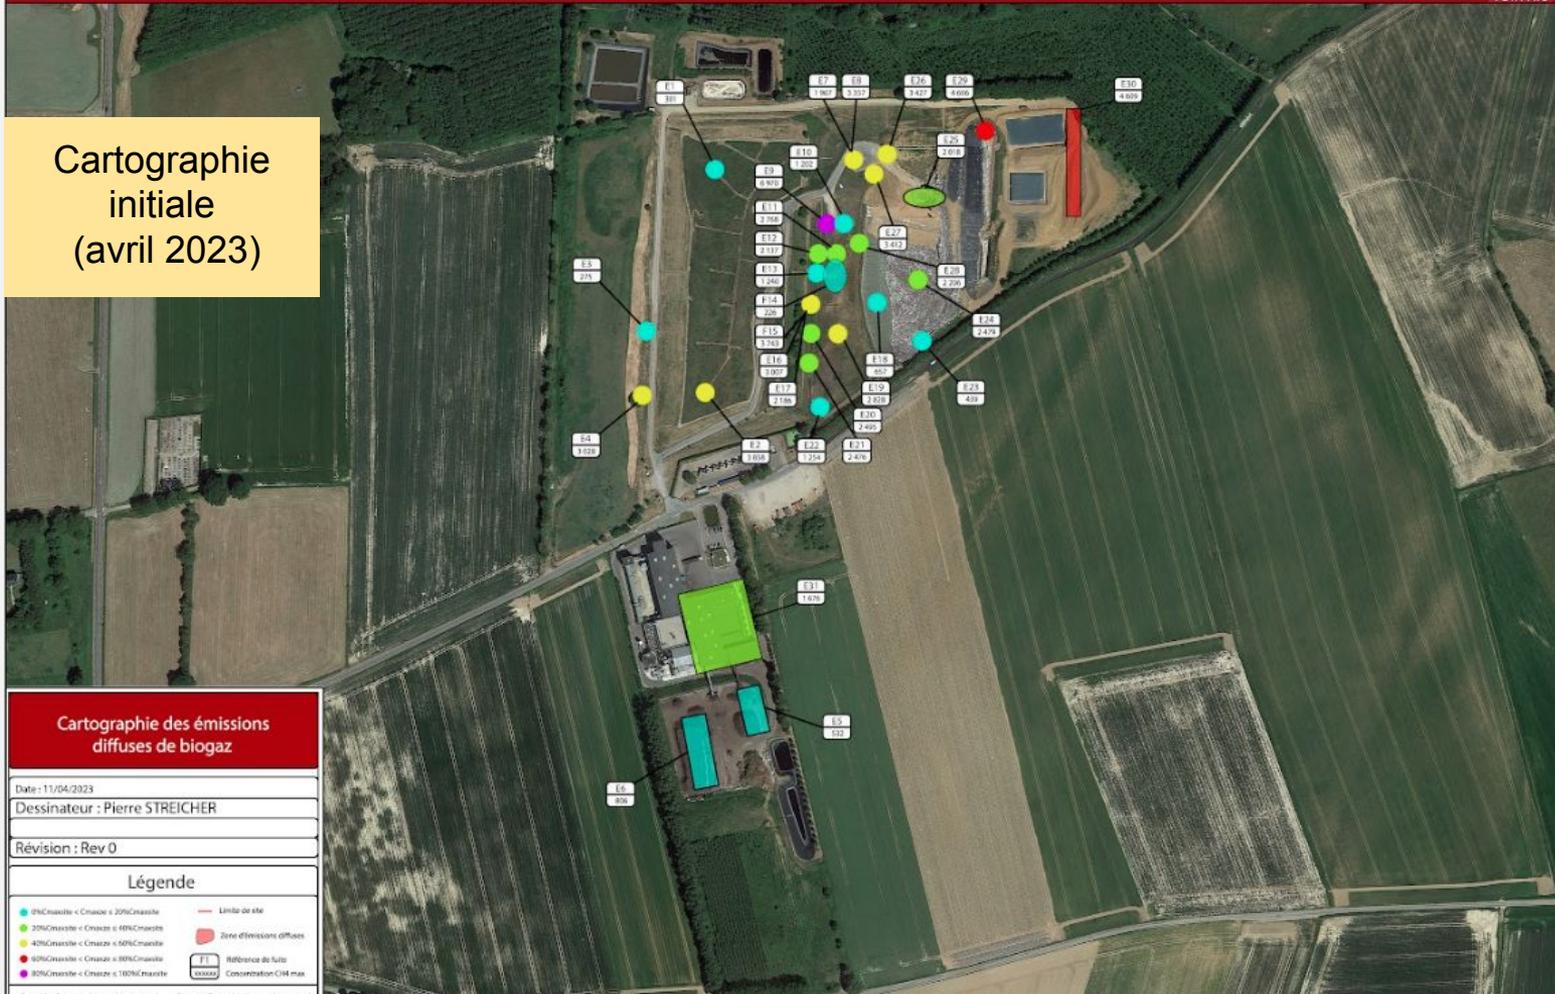
Cartographie des émissions diffuses de biogaz

→ 31 points d'émission identifiés, dont 5 avec émissions diffuses d' H_2S

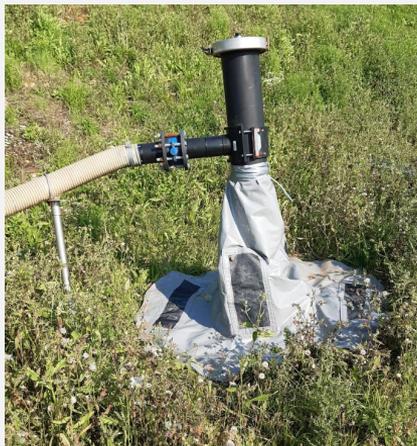
E11

Flexible du Puits 4P8, à l'Ouest du Casier n°4

- changement du raccord le 7/04
- mise en place de *chaussettes anti odeur Otexio* * le 22/08 sur le 4P8.

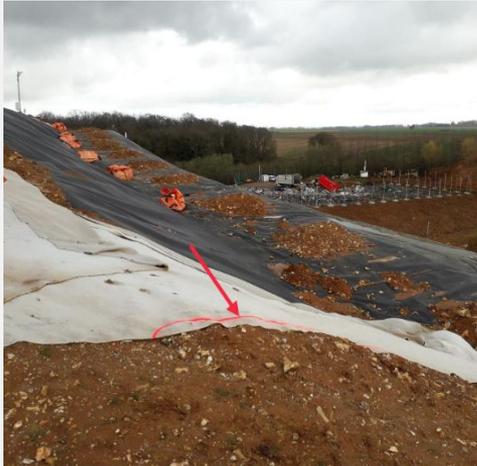
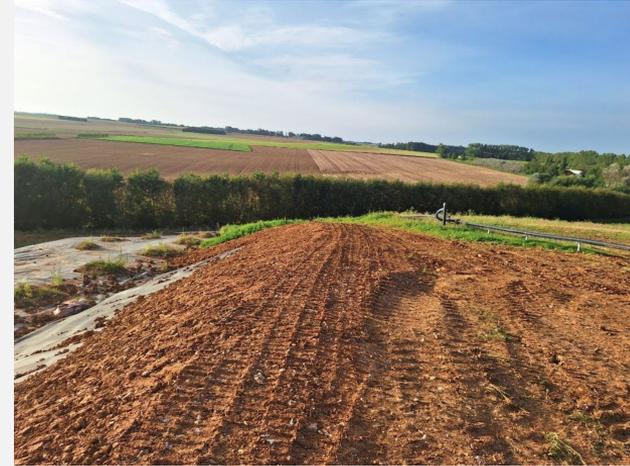
E24

Limite d'ancrage du GSB, proche 4T18 au Sud Est du Casier n°4

- Ajout d'un biofiltre végétal (compost) en pieds de tête de puits 14/04.
- Confinement du GSB les 30, 31 août et 1er septembre.

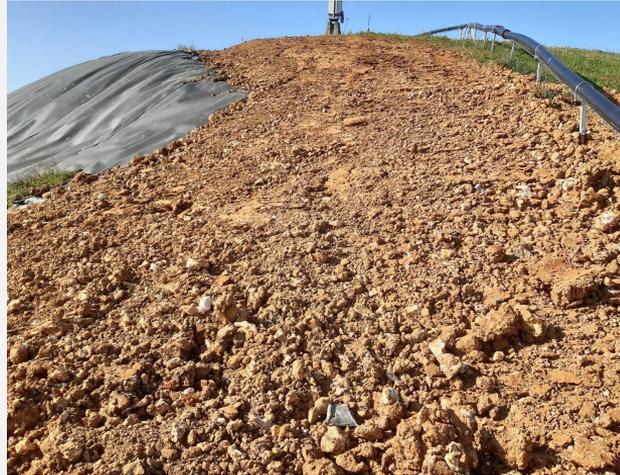
E25

Limite d'ancrage du GSB, proche 4P16 au Nord Est du Casier n°4

- Ajout d'un biofiltre végétal (compost) en pieds de tête de puits 14/04.
- Confinement du GSB les 30, 31 août et 1er septembre.

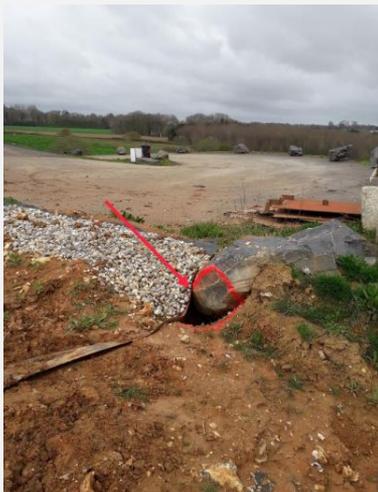
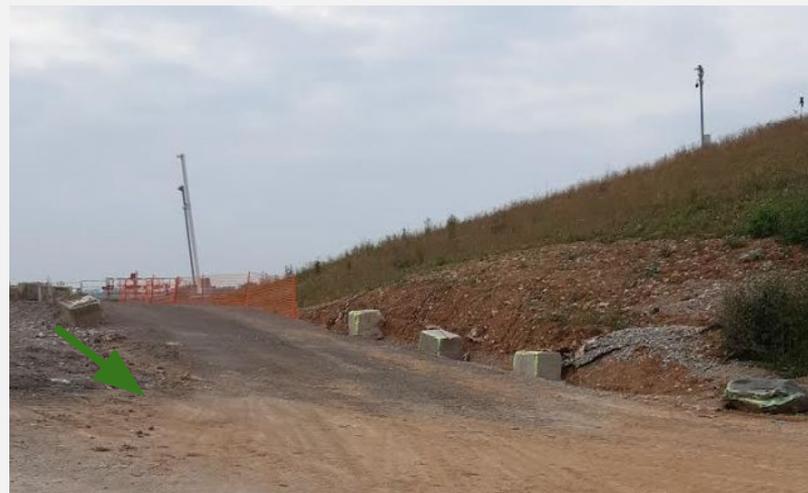
E26

Proche du Puits 4P14, au Nord du Casier n°4

- Modification de la zone d'accès au nouveau quai de vidage des déchets du Casier n°4 Alvéole n°7 et augmentation de l'épaisseur de la couverture sommitale de confinement des déchets en mai.

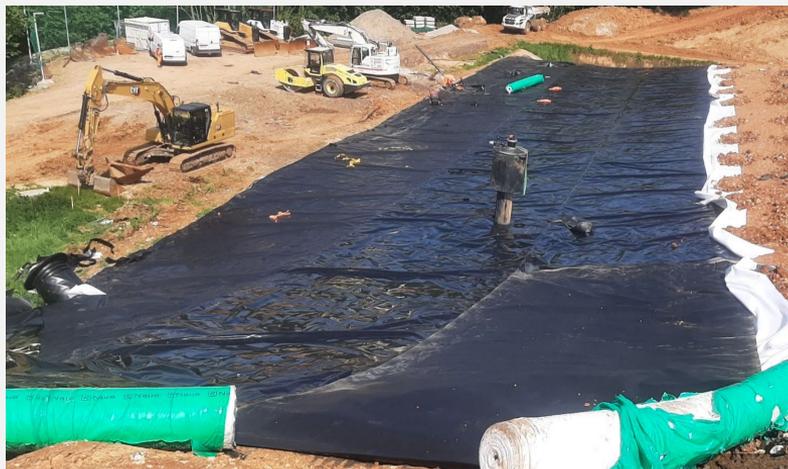
E29

Puits 4P7 au Nord Ouest du Casier n°4

- Réalisation d'un confinement du tiers nord de l'alvéole C4A7 par mise en oeuvre d'une géomembrane PEHD raccordée en périphérie à la géomembrane de fond de casier et aux puits lixiviat C4A7 et C4A5 par un dispositif d'étanchéité le 18/05.

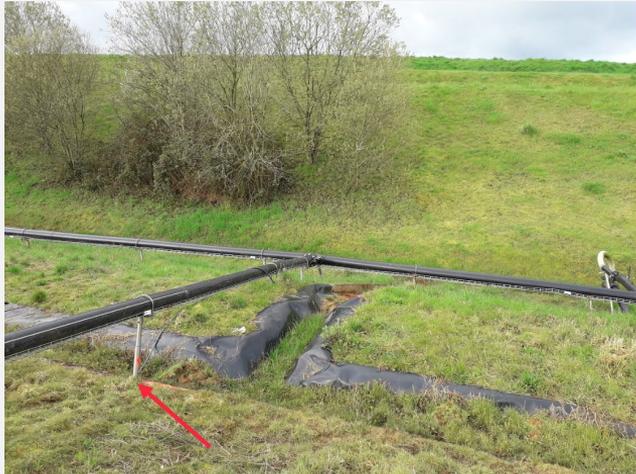
E16

Pied support sur ligne vers 4P9 et 4P10, au SUD du 3T3, à l'OUEST du Casier N°4

- Dépose et déplacement du piquet de soutènement de l'antenne de collecte - dégagement de la membrane peHD pour reprise du défaut d'étanchéité par soudure polyfusion d'un patch PeHD le 4/09.

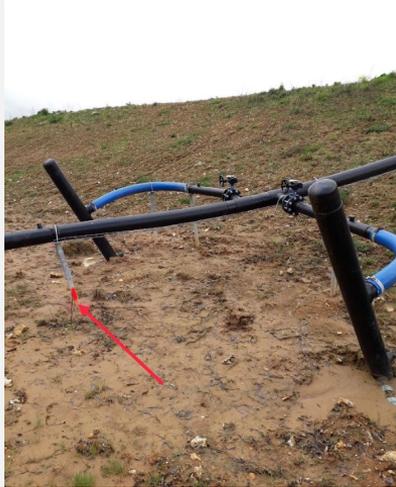
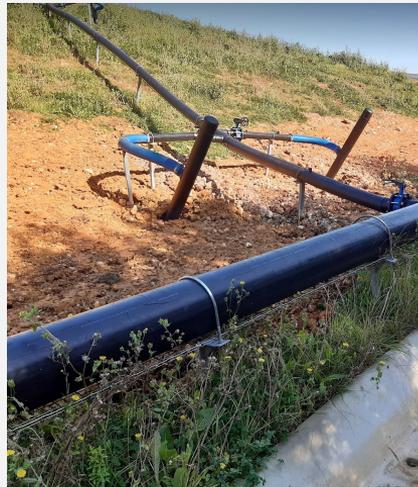
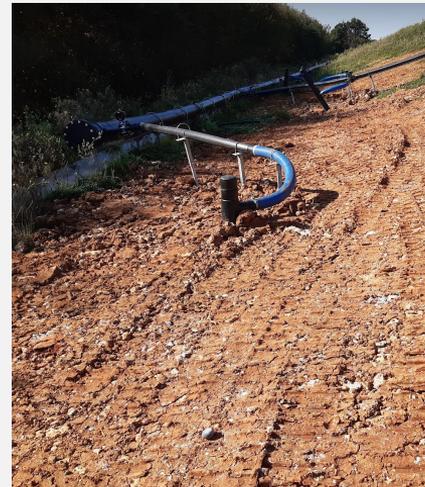
E23

Pied support proche des puits 4T12 et 4T13, au SUD du Casier N°4

- reprise du talus : rechargement en matériaux d'une épaisseur de 80cm du 4T14 au 4T11 et reprise de l'écoulement des eaux pluviales le 4/09.

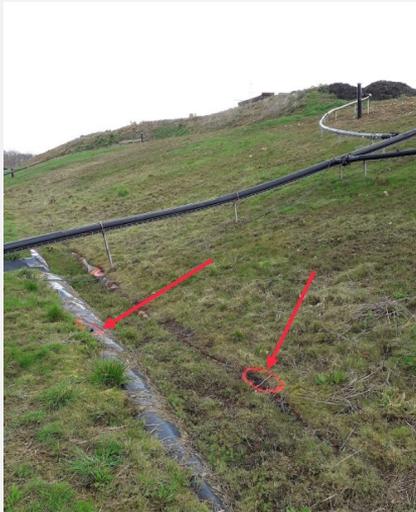
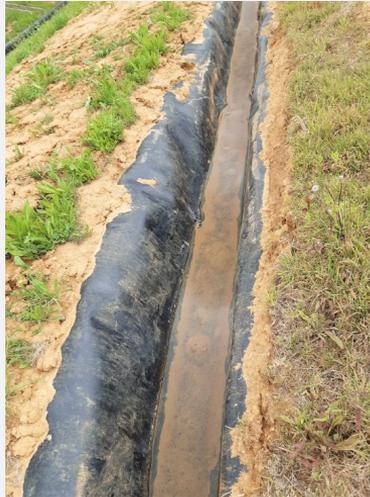
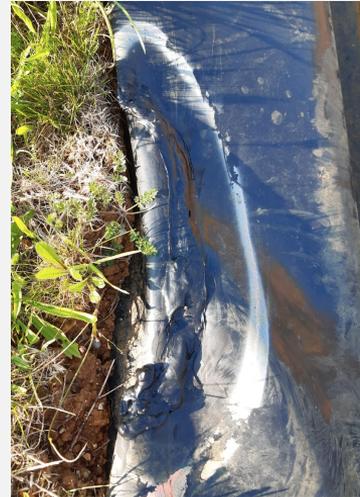
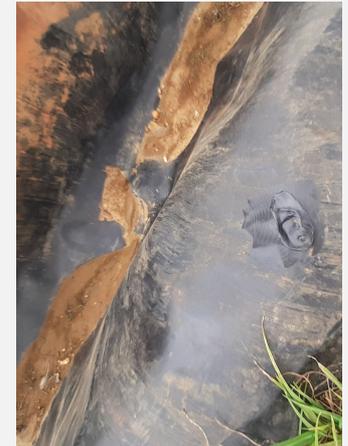
E17

Etanchéité du fossé des Eaux Pluviales au SUD 3T3, à l'OUEST du Casier N°4

- Dégagement de la membrane PeHD du 3 au 4/08 pour reprise du défaut de jointure par soudure polyfusion d'un patch PeHD du 14 au 16/08.

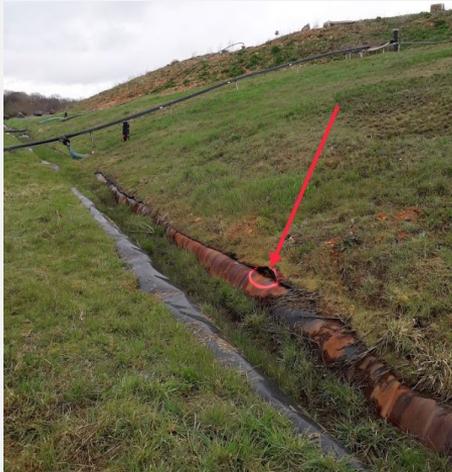
E13

Étanchéité du fossé des Eaux Pluviales au SUD du Puits 4P7, à l'OUEST du Casier N°4

- Dégagement de la membrane PeHD du 3 au 4/08 pour reprise du défaut de jointure par soudure polyfusion d'un patch PeHD du 14 au 16/08.

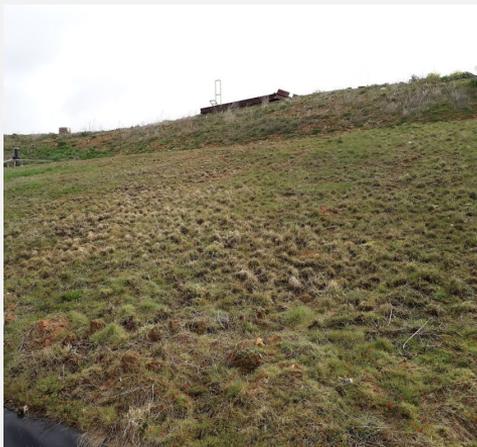
E14

Zone entre les Puits 4P7 et 4P9

- Mise en place d'une **bâche anti-odeur Otexio le 19/07**, après prestation de fauchage 4/07.
- reprise de couverture : modification de la couche de sécurité passive par hydroseeding les 29 et 30/08.
- ajout d'un puits entre 4P9 et 4P7 - octobre 2023

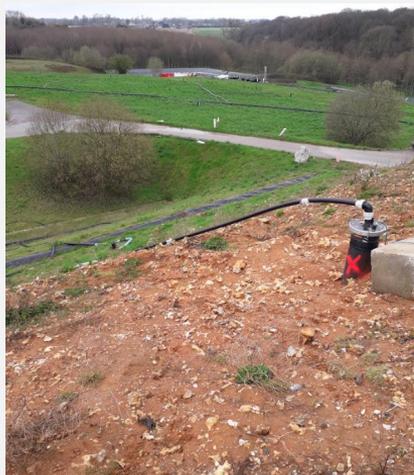
E10

Pied du Puits 4P6, à l'OUEST du Casier N°4

- **Action curative** : ajout d'un biofiltre végétal (compost) en pieds de tête de puits 14/04.
- **Action préventive** : chemisage d'une sonde crépinée en base diamètre 63 en PEHD fenté dans la réhausse 315 avec raccordement gaz latéral.

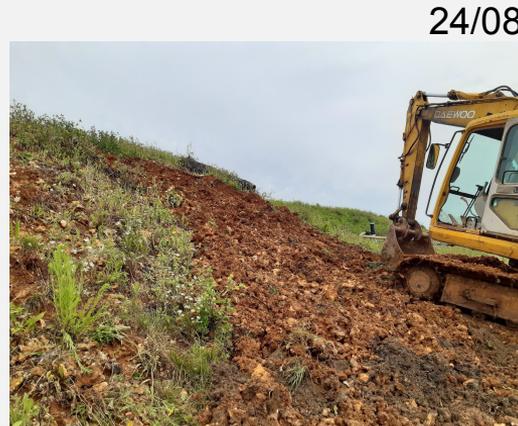
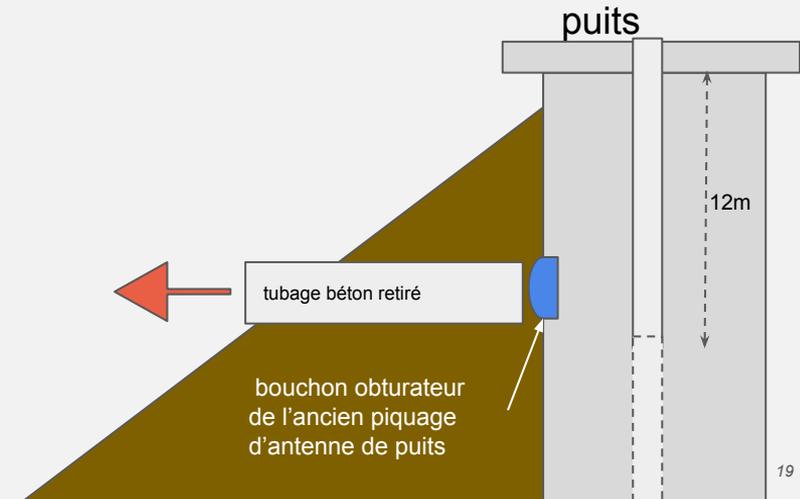
E09 6/04

Regard béton proche Puits 4P5, à l'OUEST du Casier N°4

- **Action curative** : obturation de cette sortie de gaine par la mise en oeuvre d'un bouchon en mousse expansive le 6/04 .
- **Action préventive** : retrait du tubage béton, réparation du bouchon de comblement de l'ancienne jonction antenne-puits. Piquage supplémentaire pour le captage du biogaz, fanté à -12m. Le 24/08.

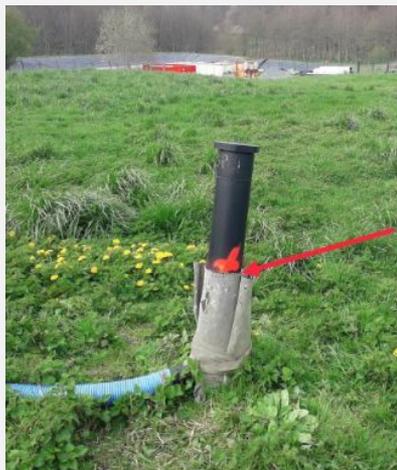
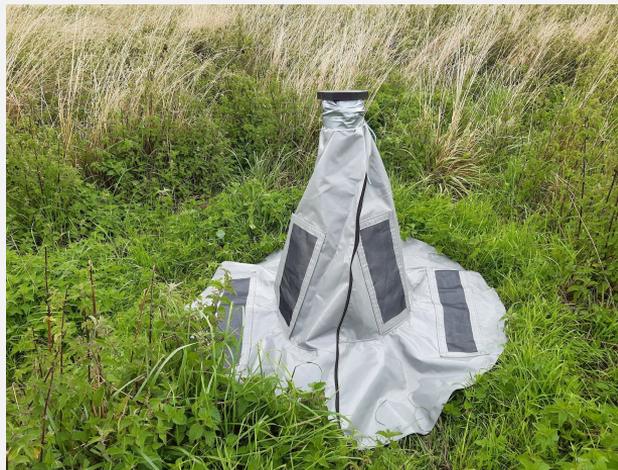
E01

Tête du Puits 3P4

- **Action curative** : ajout d'un biofiltre végétal (compost) en pieds de tete de puits 14/04.
- **Action preventive** : mise en place de *chaussettes anti odeur* Otexio * le 22/08.

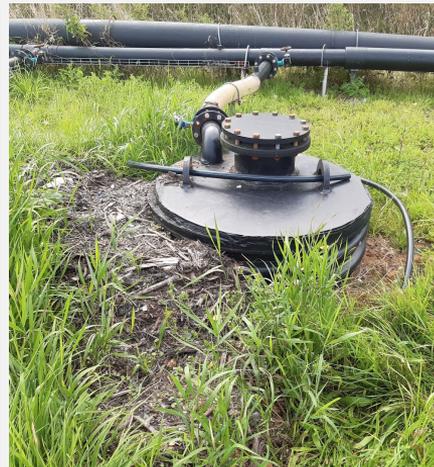
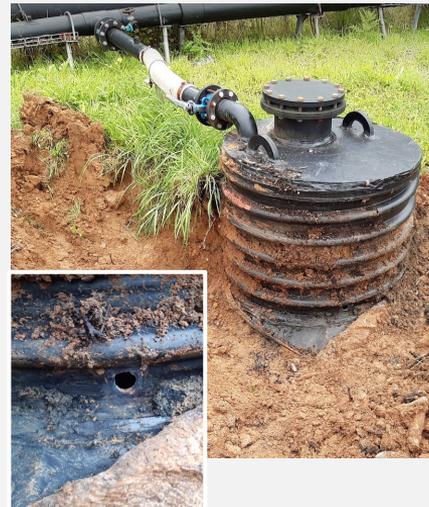
E22

Pied du Puits 4P11, au SUD du Casier N°4

- **Action curative** : ajout d'un biofiltre végétal (compost) en pieds de tête de puits 14/04.
- **Action préventive** : modification de la garde hydraulique pour réduire les surfaces de contact dans le déchet et optimiser le dégazage de l'ouvrage. Réparation du défaut d'étanchéité.

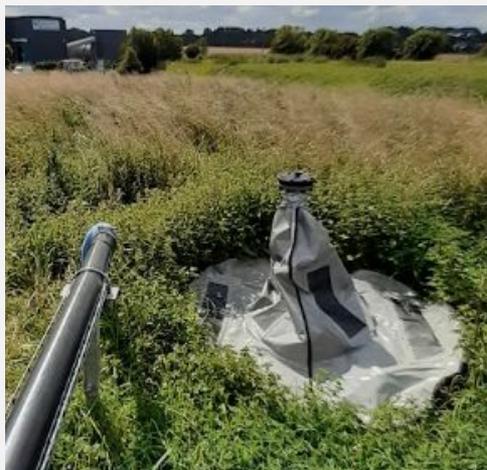
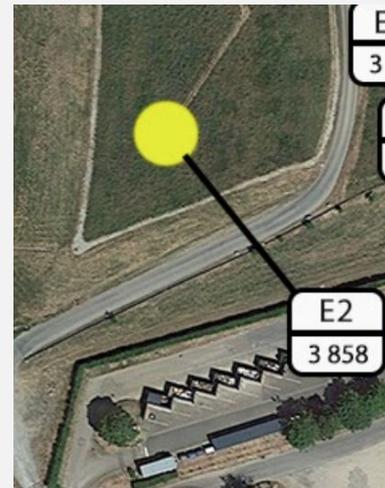
E02

Pied du Puits 3P12

- **Action curative** : ajout d'un biofiltre végétal (compost) en pieds de tete de puits 14/04.
- **Action preventive** : mise en place de *chaussettes anti odeur Otexio* * le 22/08.

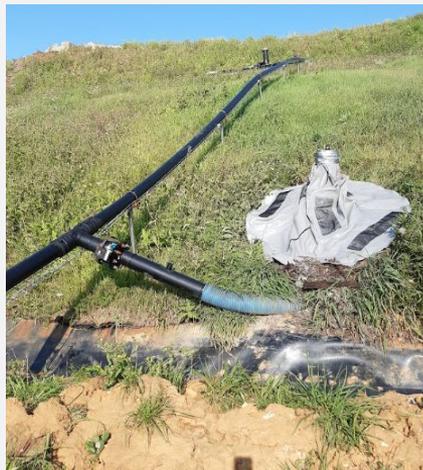
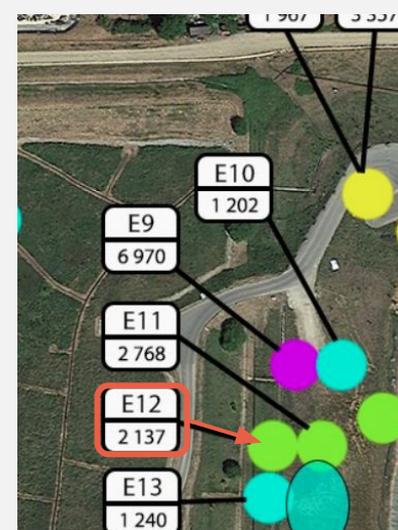
E12

Pied du Puits 4P7, à l'ouest du Casier n°4

- **Action curative** : ajout d'un biofiltre végétal (compost) en pieds de tete de puits 14/04.
- **Action preventive** : mise en place de *chaussettes anti odeur* Otexio * le 22/08.

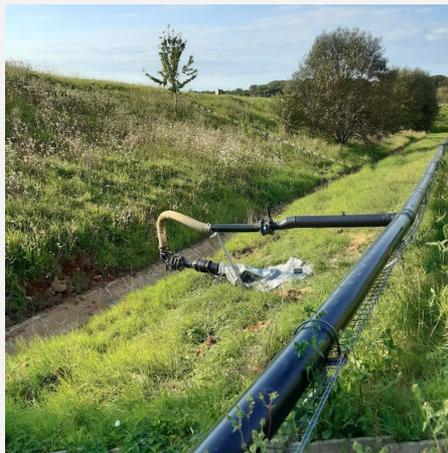
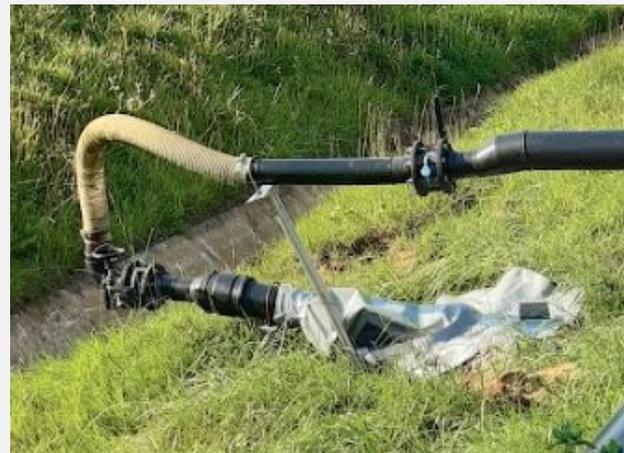
E15

Pied du 3T3, entre le Casier N°3 et N°4

- **Action curative** : ajout d'un biofiltre végétal (compost) en pieds de tete de puits 14/04.
- **Action preventive** : mise en place de *chaussettes anti odeur* Otexio * le 22/08.

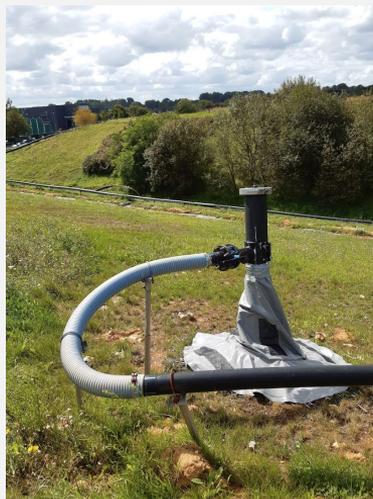
E19

Pied du Puits 4P10, au Sud du Casier n°4

- **Action curative** : ajout d'un biofiltre végétal (compost) en pieds de tete de puits 14/04.
- **Action preventive** : mise en place de *chaussettes anti odeur* Otexio * le 22/08.

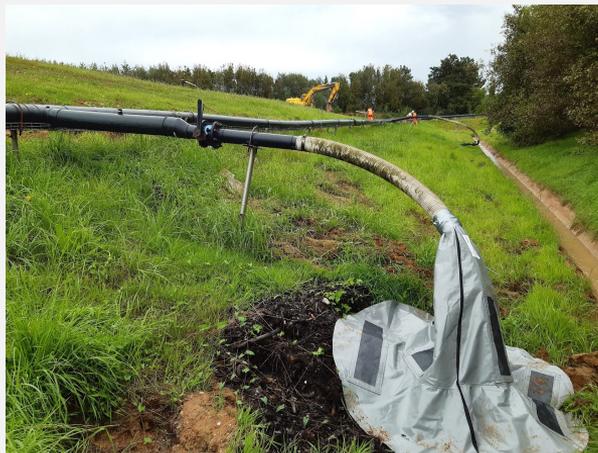
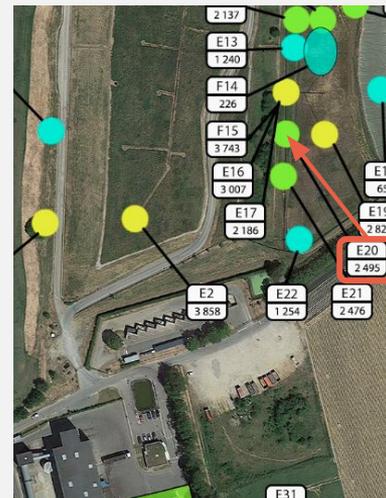
E20

Pied du Puits 3T2, au SUD-EST du Casier N°3

- **Action curative** : ajout d'un biofiltre végétal (compost) en pieds de tete de puits 14/04.
- **Action preventive** : mise en place de *chaussettes anti odeur Otexio* * le 22/08.

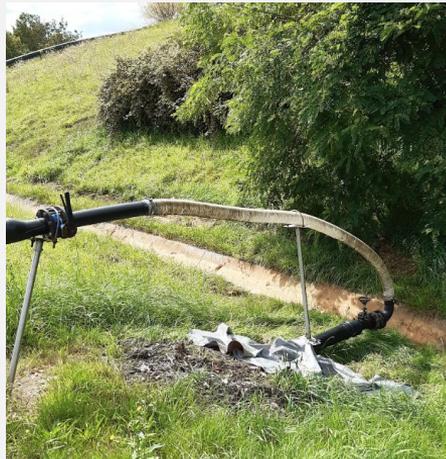
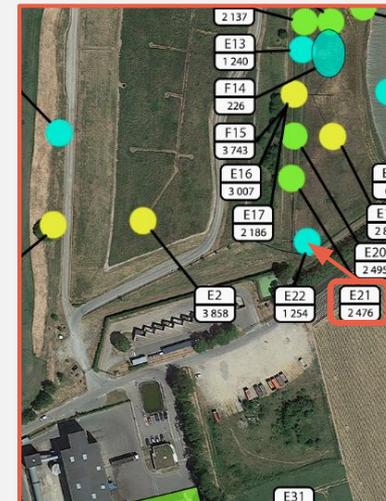
E21

Pied du Puits 3T1, au SUD-EST du Casier N°3

- **Action curative** : ajout d'un biofiltre végétal (compost) en pieds de tete de puits 14/04.
- **Action préventive** : mise en place de *chaussettes anti odeur* Otexio * le 22/08.

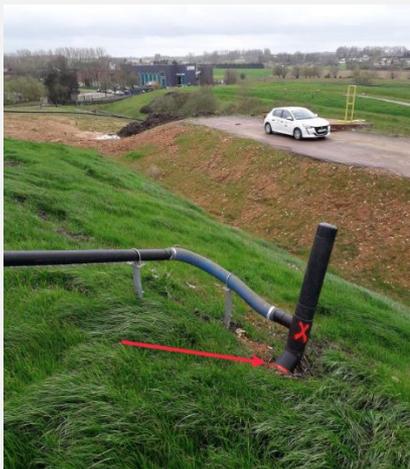
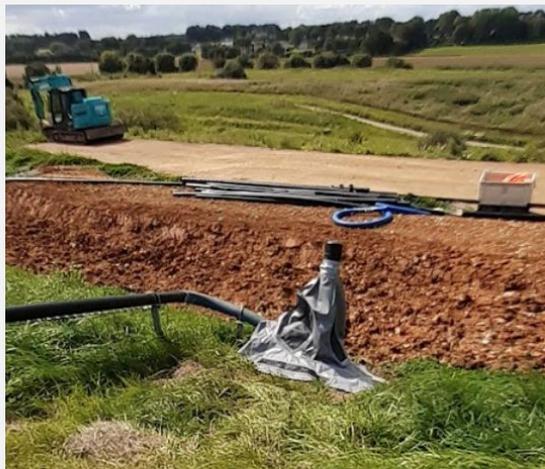
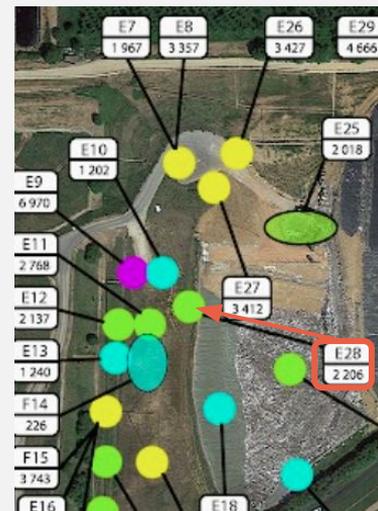
E28

Pied du 4T20, au centre du Casier N°4

- **Action curative** : ajout d'un biofiltre végétal (compost) en pieds de tete de puits 14/04.
- **Action preventive** : mise en place de *chaussettes anti odeur Otexio* * le 22/08.

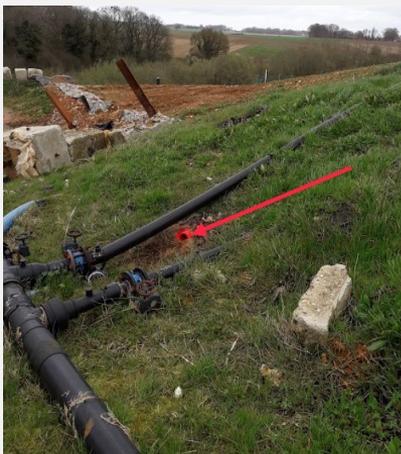
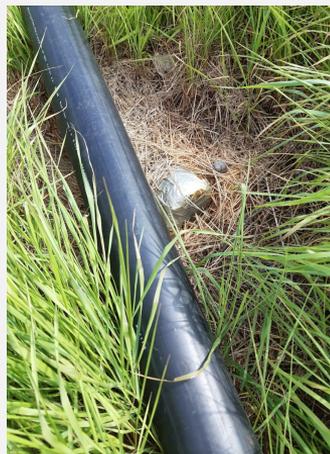
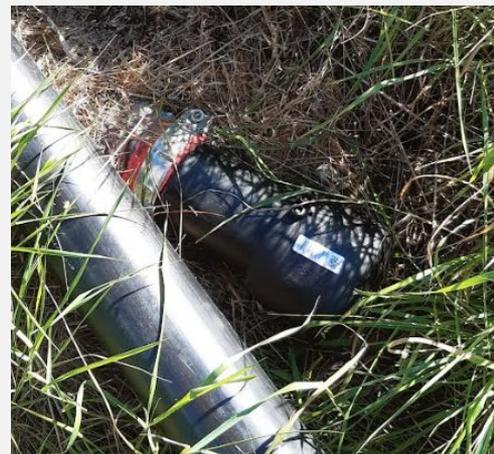
E27

gaine au niveau du tuyau qui ressort de la terre, proche 4T8, proche de la route, au NORD du Casier N°4

- **Action curative** : obturation de cette sortie de gaine par la mise en oeuvre d'un tampon obturateur S16 19/04.
- **Action preventive** : mise en place d'un bouchon le 31/08.

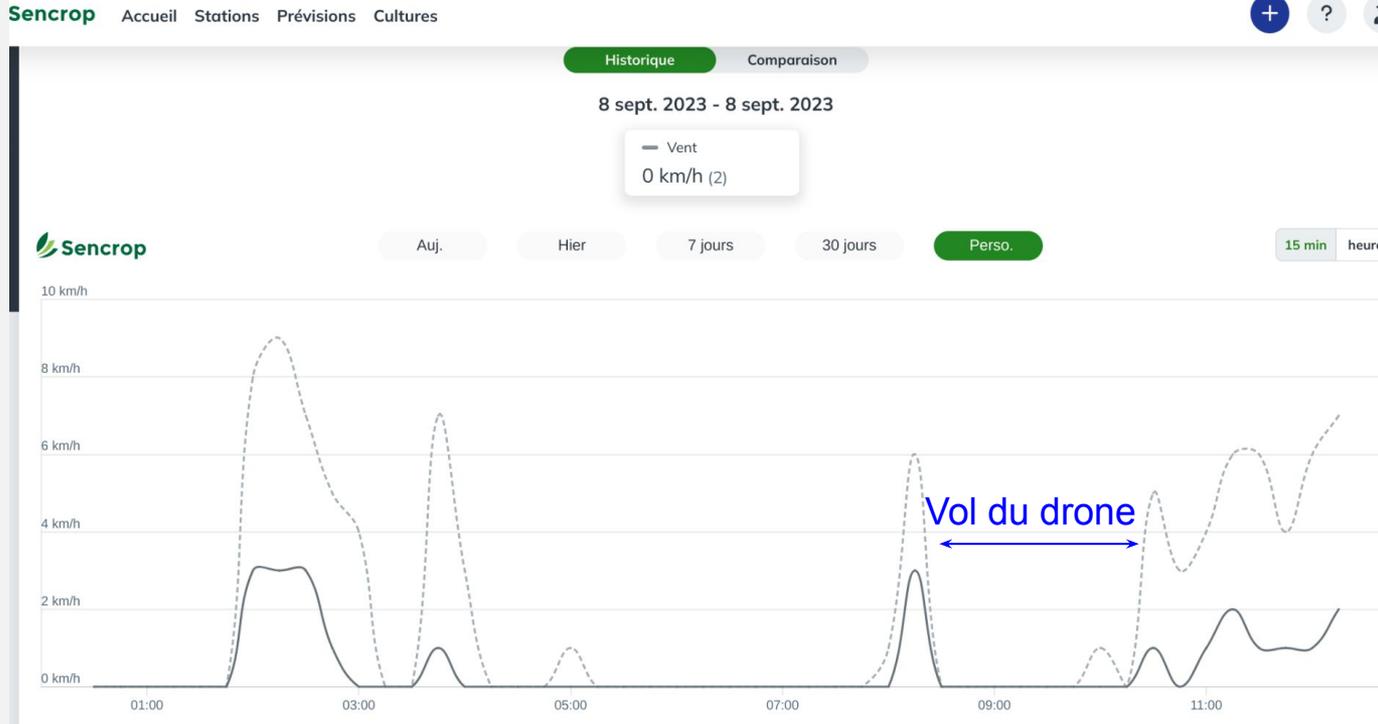
CARTOGRAPHIE DES ÉMISSIONS DIFFUSES le 8/09/2023 conditions météorologiques lors de la campagne

Absence de vent

Temps très sec depuis 2 semaines (argiles secs)

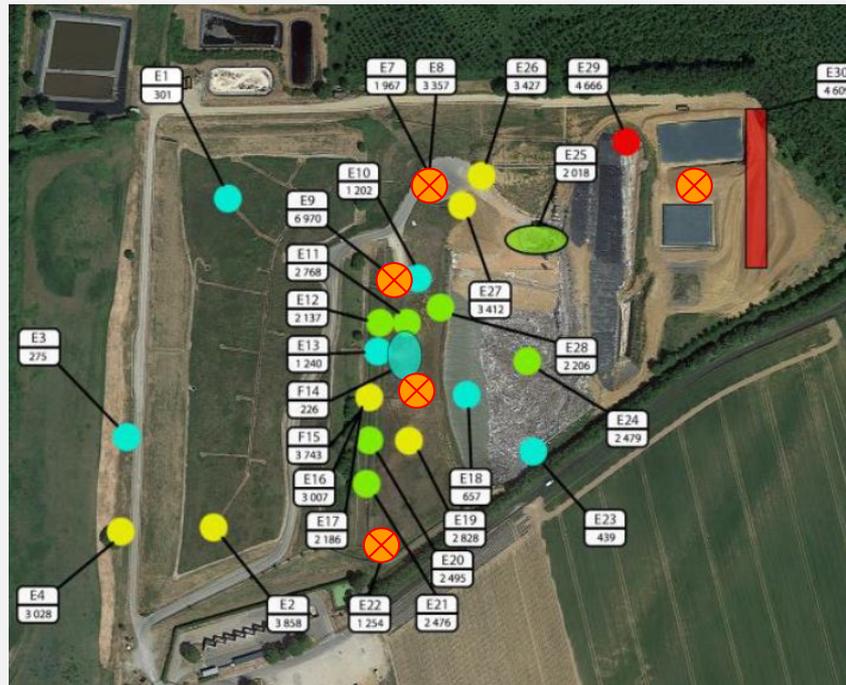
CARTOGRAPHIE DES ÉMISSIONS DIFFUSES du 8/09/2023

- ⇒ **Pas de nouvelles sources** d'émissions diffuses constatées
- ⇒ **Réduction drastique de l'impact des 5 points identifiés comme source d'émission diffuse d'H₂S**, en deçà des limites de quantification (<1ppm)
- ⇒ **Réduction significative de l'impact des 30 points identifiés comme source d'émission diffuse de CH₄ sur l'ISDUND :**

⇒ Un plan d'action complémentaire a été réalisé à réception des premiers résultats pour les 5 sources persistantes en émissions diffuses de CH₄ (matérialisées comme suit sur la carte: ⊗) :

- E18/E14 (4T17) : ajout d'un puit de captage biogaz dans la zone d'emprise des émissions diffuses ([diapo 17](#))
- E22 (4P11) : modification de l'ouvrage, remplacement de la garde hydraulique aérienne qui présente des défauts d'étanchéités persistants malgré les reprises des perforations constatée par un ouvrage enterré. ([diapo 21](#))
- E07 (4P1) : passage préférentiel au niveau des gaines électriques enterrées, passage du réseau électrique en aérien avec condamnation de l'ancien réseau. ([diapo 7](#))
- E30 (alvéole en cours d'exploitation) : réalisation d'une campagne de forages de 4 puits de captage et de collecte du biogaz.
- E09 (4P5) : au niveau de l'ancien busage béton déposé, nous constatons la persistance d'un chemin préférentiel de biogaz, que nous allons traiter en reprofilant la couverture. ([diapo 19](#))
