Commission de suivi de site - E'Caux Pôle

2/10/2023

Plan d'actions impact olfactif ISDUND

CARTOGRAPHIE DES ÉMISSIONS DIFFUSES

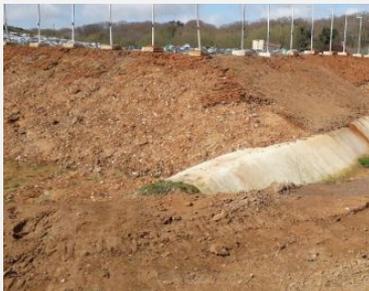
Contour Est de la Zone en cours d'exploitation

- action immédiate : renforcement de l'épaisseur de la diguette
- mise en place d'une **bâche anti-odeur Otexio** 28/06 : bâche en polyéthylène avec des patches en charbon actif auto régénérant.
- **Parement** des flancs de talus le 5/07, fin de la soudure de la géomembrane le 15/07. Extension du parement les 5 et 6/09.

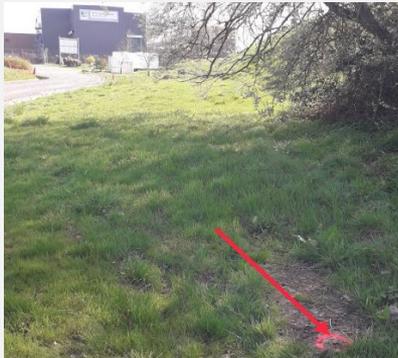
E04

2 plaques eaux pluviales entre le Casier N°3 et l'enclos des chevaux

- 2 plaques réseau EP du casier 2 : mise en place de joints en EPDM le 24/08.

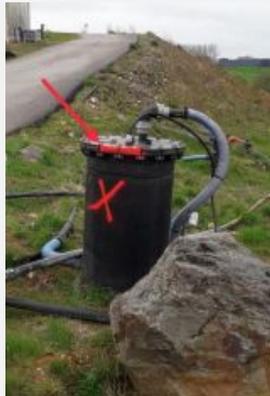
E07

Puits 4P1 au nord du casier 4

- Bride de corps du Puits 4P1 (zone E07) : remplacement du joint d'étanchéité du tampon obturateur le 7/04
- Raccord flexible au niveau du Puits 4P1 (zone E08) : remplacement du collier de serrage le 7/04

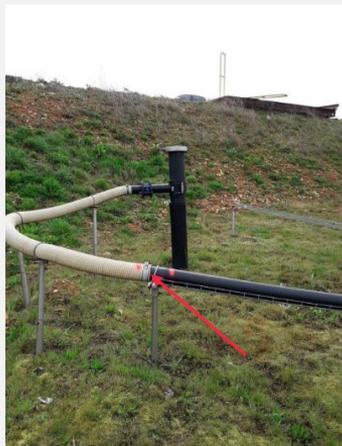
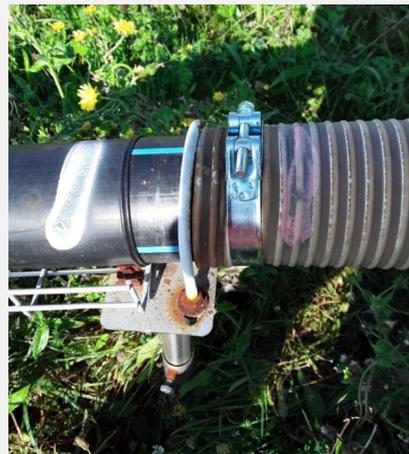
E11

Flexible du Puits 4P8, à l'Ouest du Casier n°4

- changement du raccord le 7/04
- mise en place de *chaussettes anti odeur Otexio* * le 22/08 sur le 4P8.

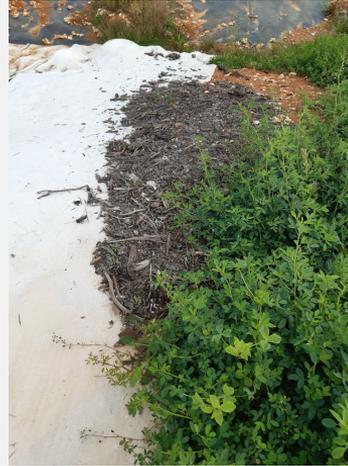
E24

Limite d'ancrage du GSB, proche 4T18 au Sud Est du Casier n°4

- Ajout d'un biofiltre végétal (compost) en pieds de tête de puits 14/04.
- Confinement du GSB les 30, 31 août et 1er septembre.

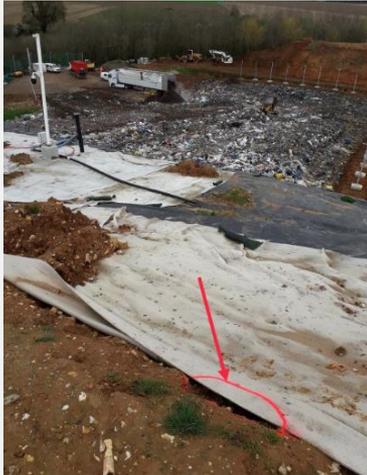
E25

Limite d'ancrage du GSB, proche 4P16 au Nord Est du Casier n°4

- Ajout d'un biofiltre végétal (compost) en pieds de tête de puits 14/04.
- Confinement du GSB les 30, 31 août et 1er septembre.

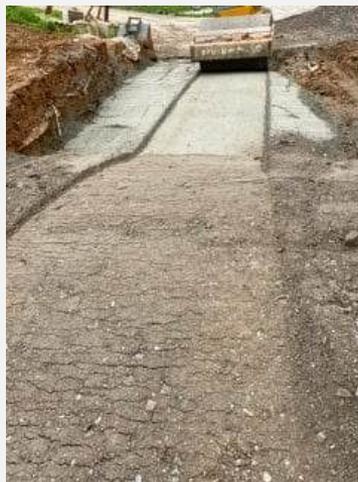
E26

Proche du Puits 4P14, au Nord du Casier n°4

- Modification de la zone d'accès au nouveau quai de vidage des déchets du Casier n°4 Alvéole n°7 et augmentation de l'épaisseur de la couverture sommitale de confinement des déchets en mai.

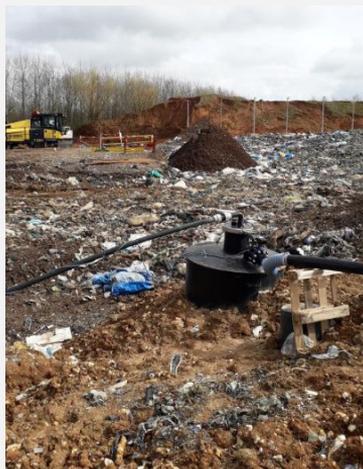
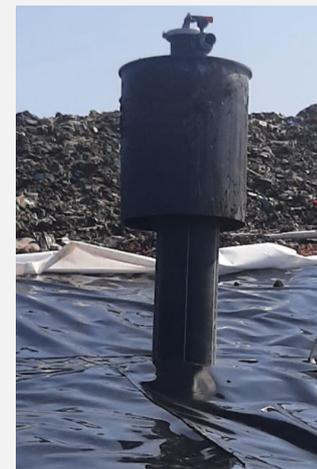
E29

Puits 4P7 au Nord Ouest du Casier n°4

- Réalisation d'un confinement du tiers nord de l'alvéole C4A7 par mise en oeuvre d'une géomembrane PEHD raccordée en périphérie à la géomembrane de fond de casier et aux puits lixiviat C4A7 et C4A5 par un dispositif d'étanchéité le 18/05.

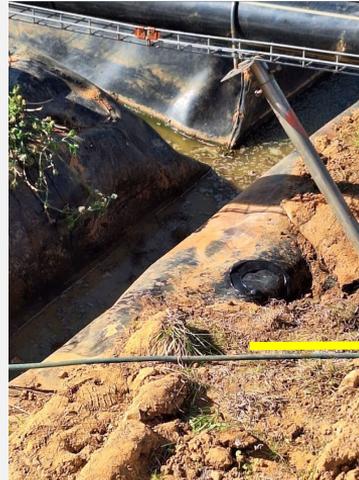
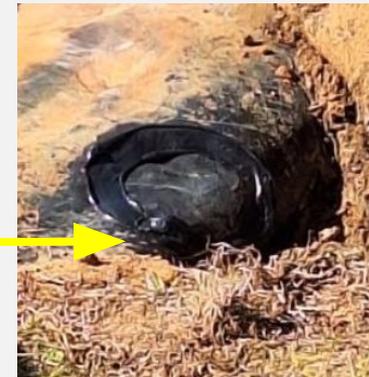
E16

Pied support sur ligne vers 4P9 et 4P10, au SUD du 3T3, à l'OUEST du Casier N°4

- Dépose et déplacement du piquet de soutènement de l'antenne de collecte - dégagement de la membrane peHD pour reprise du défaut d'étanchéité par soudure polyfusion d'un patch PeHD le 4/09.

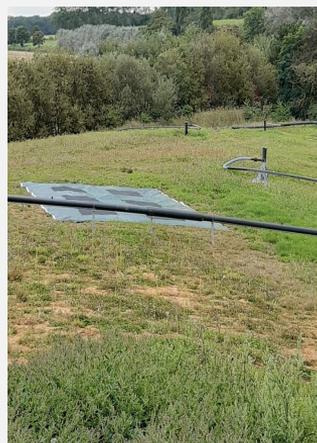
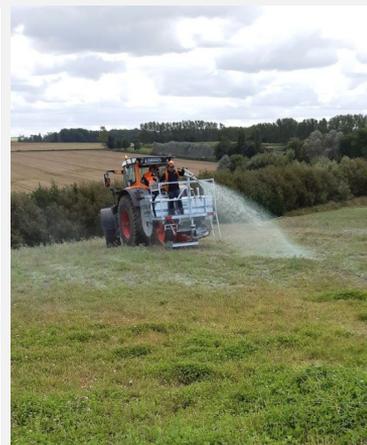
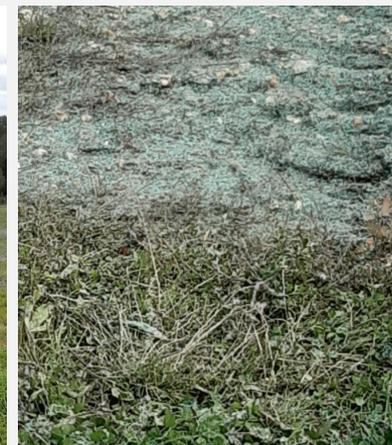
E14

Zone entre les Puits 4P7 et 4P9

- Mise en place d'une **bâche anti-odeur Otexio le 19/07**, après prestation de fauchage 4/07.
- reprise de couverture : modification de la couche de sécurité passive par hydroseeding les 29 et 30/08.
- ajout d'un puits entre 4P9 et 4P7 - octobre 2023

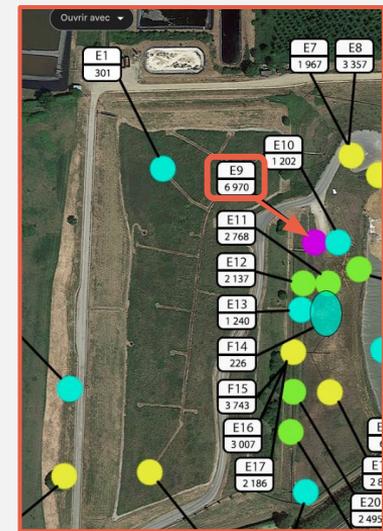
E09 6/04

Regard béton proche Puits 4P5, à l'OUEST du Casier N°4

- **Action curative** : obturation de cette sortie de gaine par la mise en oeuvre d'un bouchon en mousse expansive le 6/04 .
- **Action préventive** : retrait du tubage béton, réparation du bouchon de comblement de l'ancienne jonction antenne-puits. Piquage supplémentaire pour le captage du biogaz, fanté à -12m. Le 24/08.

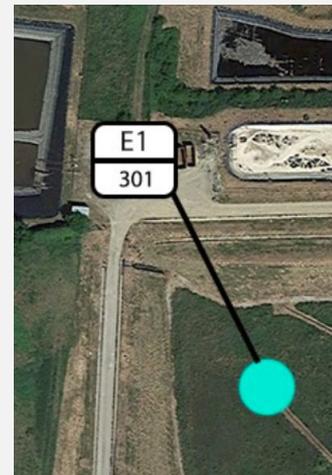
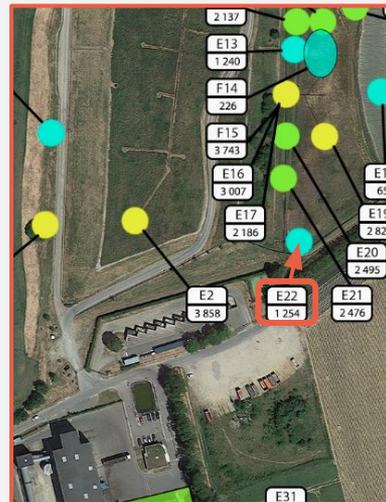
E22

Pied du Puits 4P11, au SUD du Casier N°4

- **Action curative** : ajout d'un biofiltre végétal (compost) en pieds de tête de puits 14/04.
- **Action préventive** : modification de la garde hydraulique pour réduire les surfaces de contact dans le déchet et optimiser le dégazage de l'ouvrage. Réparation du défaut d'étanchéité.

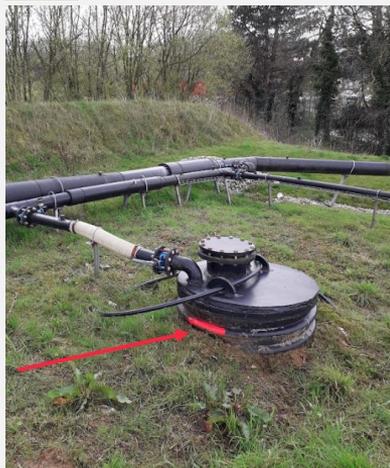
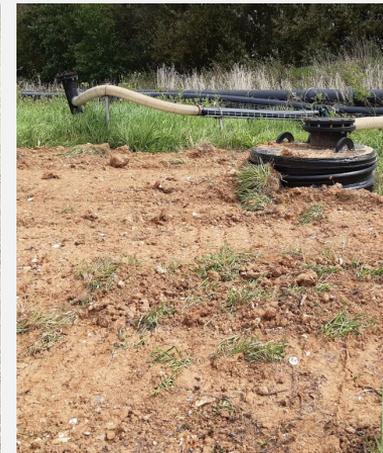
E02

Pied du Puits 3P12

- **Action curative** : ajout d'un biofiltre végétal (compost) en pieds de tete de puits 14/04.
- **Action preventive** : mise en place de *chaussettes anti odeur Otexio* * le 22/08.

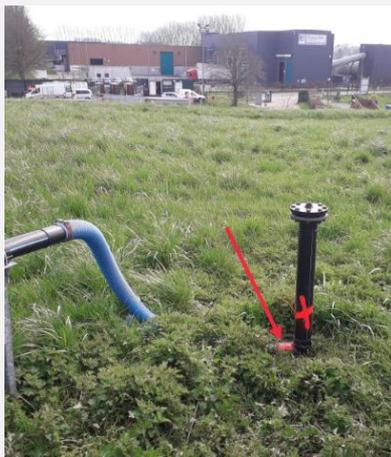
E12

Pied du Puits 4P7, à l'ouest du Casier n°4

- **Action curative** : ajout d'un biofiltre végétal (compost) en pieds de tete de puits 14/04.
- **Action preventive** : mise en place de *chaussettes anti odeur* Otexio * le 22/08.

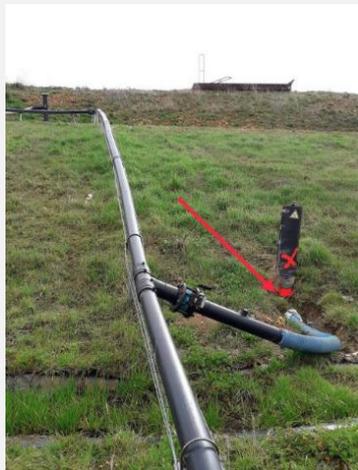
E15

Pied du 3T3, entre le Casier N°3 et N°4

- **Action curative** : ajout d'un biofiltre végétal (compost) en pieds de tete de puits 14/04.
- **Action preventive** : mise en place de *chaussettes anti odeur* Otexio * le 22/08.

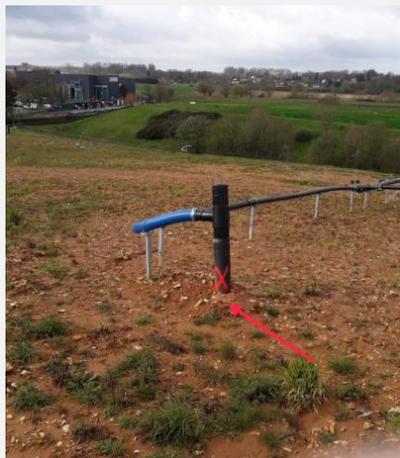
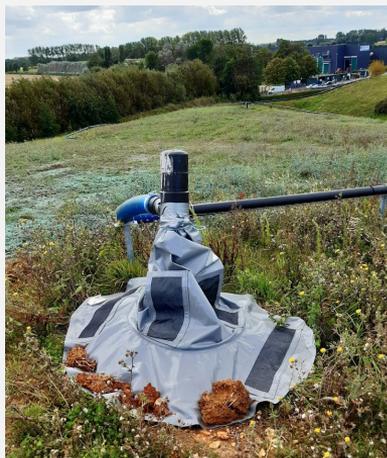
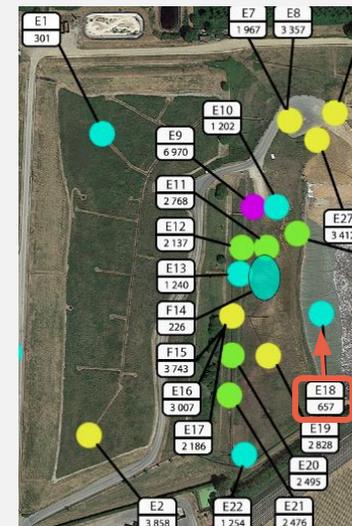
E19

Pied du Puits 4P10, au Sud du Casier n°4

- **Action curative** : ajout d'un biofiltre végétal (compost) en pieds de tete de puits 14/04.
- **Action preventive** : mise en place de *chaussettes anti odeur* Otexio * le 22/08.

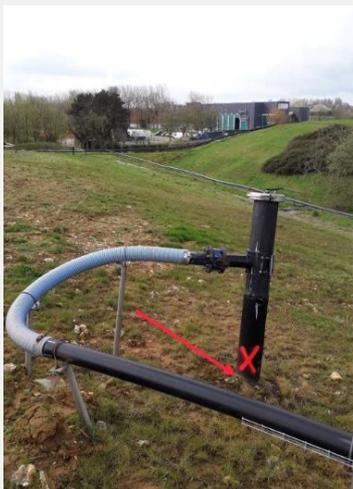
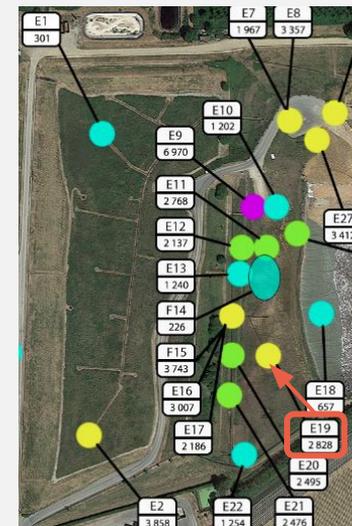
E20

Pied du Puits 3T2, au SUD-EST du Casier N°3

- **Action curative** : ajout d'un biofiltre végétal (compost) en pieds de tete de puits 14/04.
- **Action preventive** : mise en place de *chaussettes anti odeur Otexio* * le 22/08.

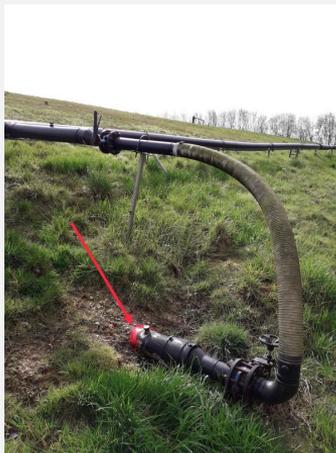
E21

Pied du Puits 3T1, au SUD-EST du Casier N°3

- **Action curative** : ajout d'un biofiltre végétal (compost) en pieds de tete de puits 14/04.
- **Action préventive** : mise en place de *chaussettes anti odeur* Otexio * le 22/08.

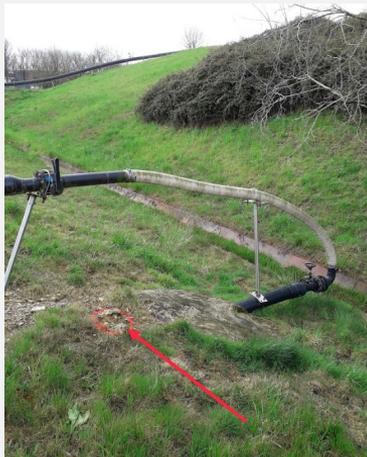
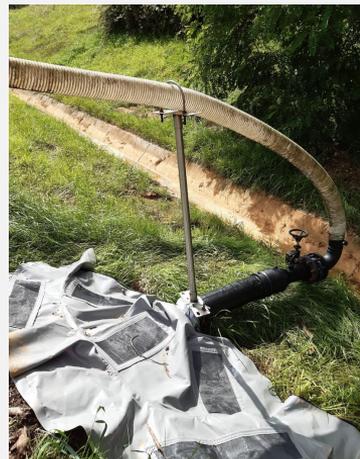
E28

Pied du 4T20, au centre du Casier N°4

- **Action curative** : ajout d'un biofiltre végétal (compost) en pieds de tete de puits 14/04.
- **Action preventive** : mise en place de *chaussettes anti odeur Otexio* * le 22/08.

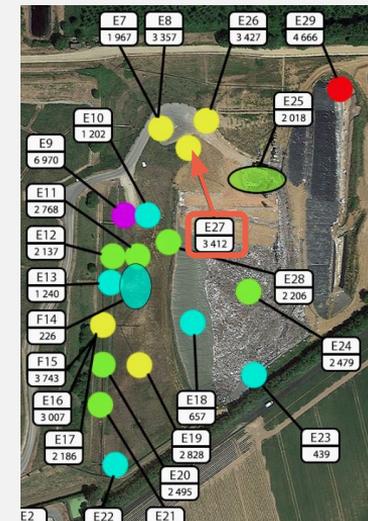
E27

gaine au niveau du tuyau qui ressort de la terre, proche 4T8, proche de la route, au NORD du Casier N°4

- **Action curative** : obturation de cette sortie de gaine par la mise en oeuvre d'un tampon obturateur S16 19/04.
- **Action preventive** : mise en place d'un bouchon le 31/08.

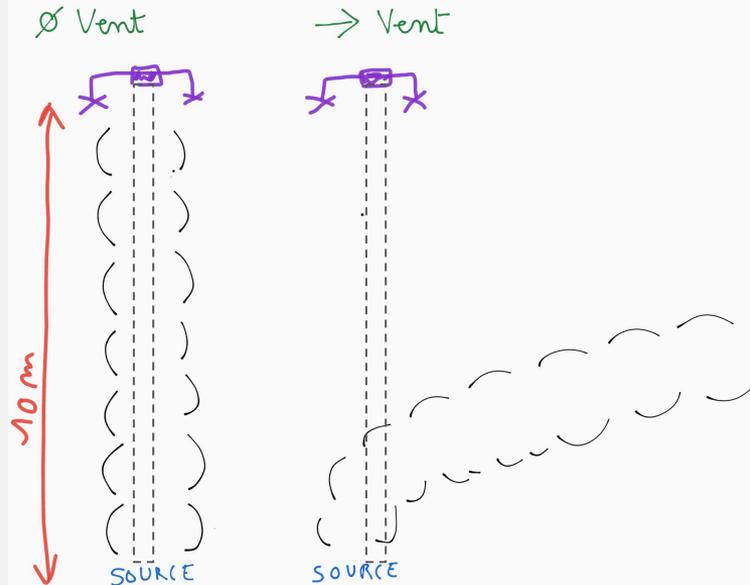
absence de vent >> absence de dispersion

→ amplifie la quantité en ppm.m par rapport à une même émission en présence de vent

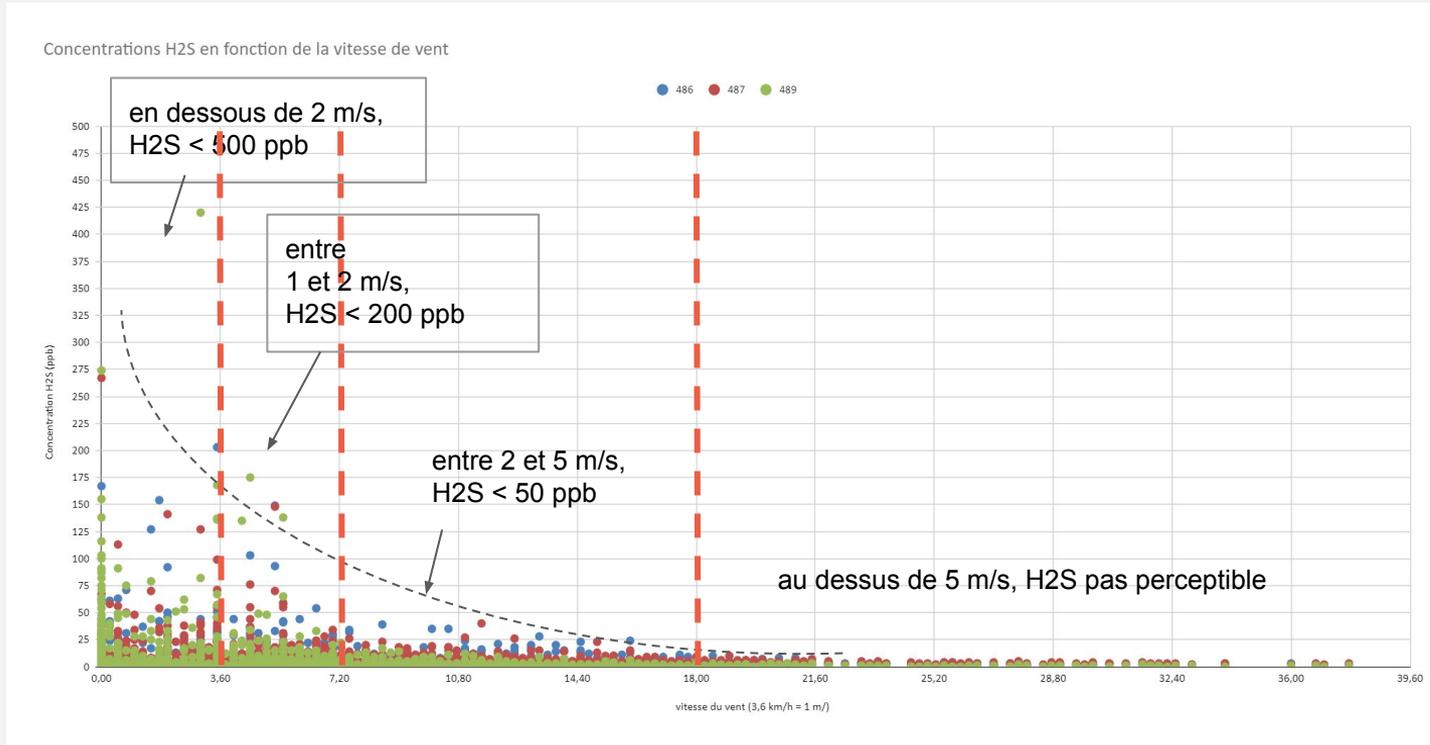
Impact de la vitesse du vent

Commentaire associé à un signalement du 29/08 à Vénestanville à 2h29 (odeur Biogaz) :
"Bande de fourbes toutes les nuit ver 3 h du matin vous lâcher vote m**** dans l aire en croyant que sa va pas se sentir"
